القاهرة التاريخية
HISTORIC CAIRO

مشروع ترميم
قصر محمد علي باشا

قصر محمد علي باشا

٢٠٠٥

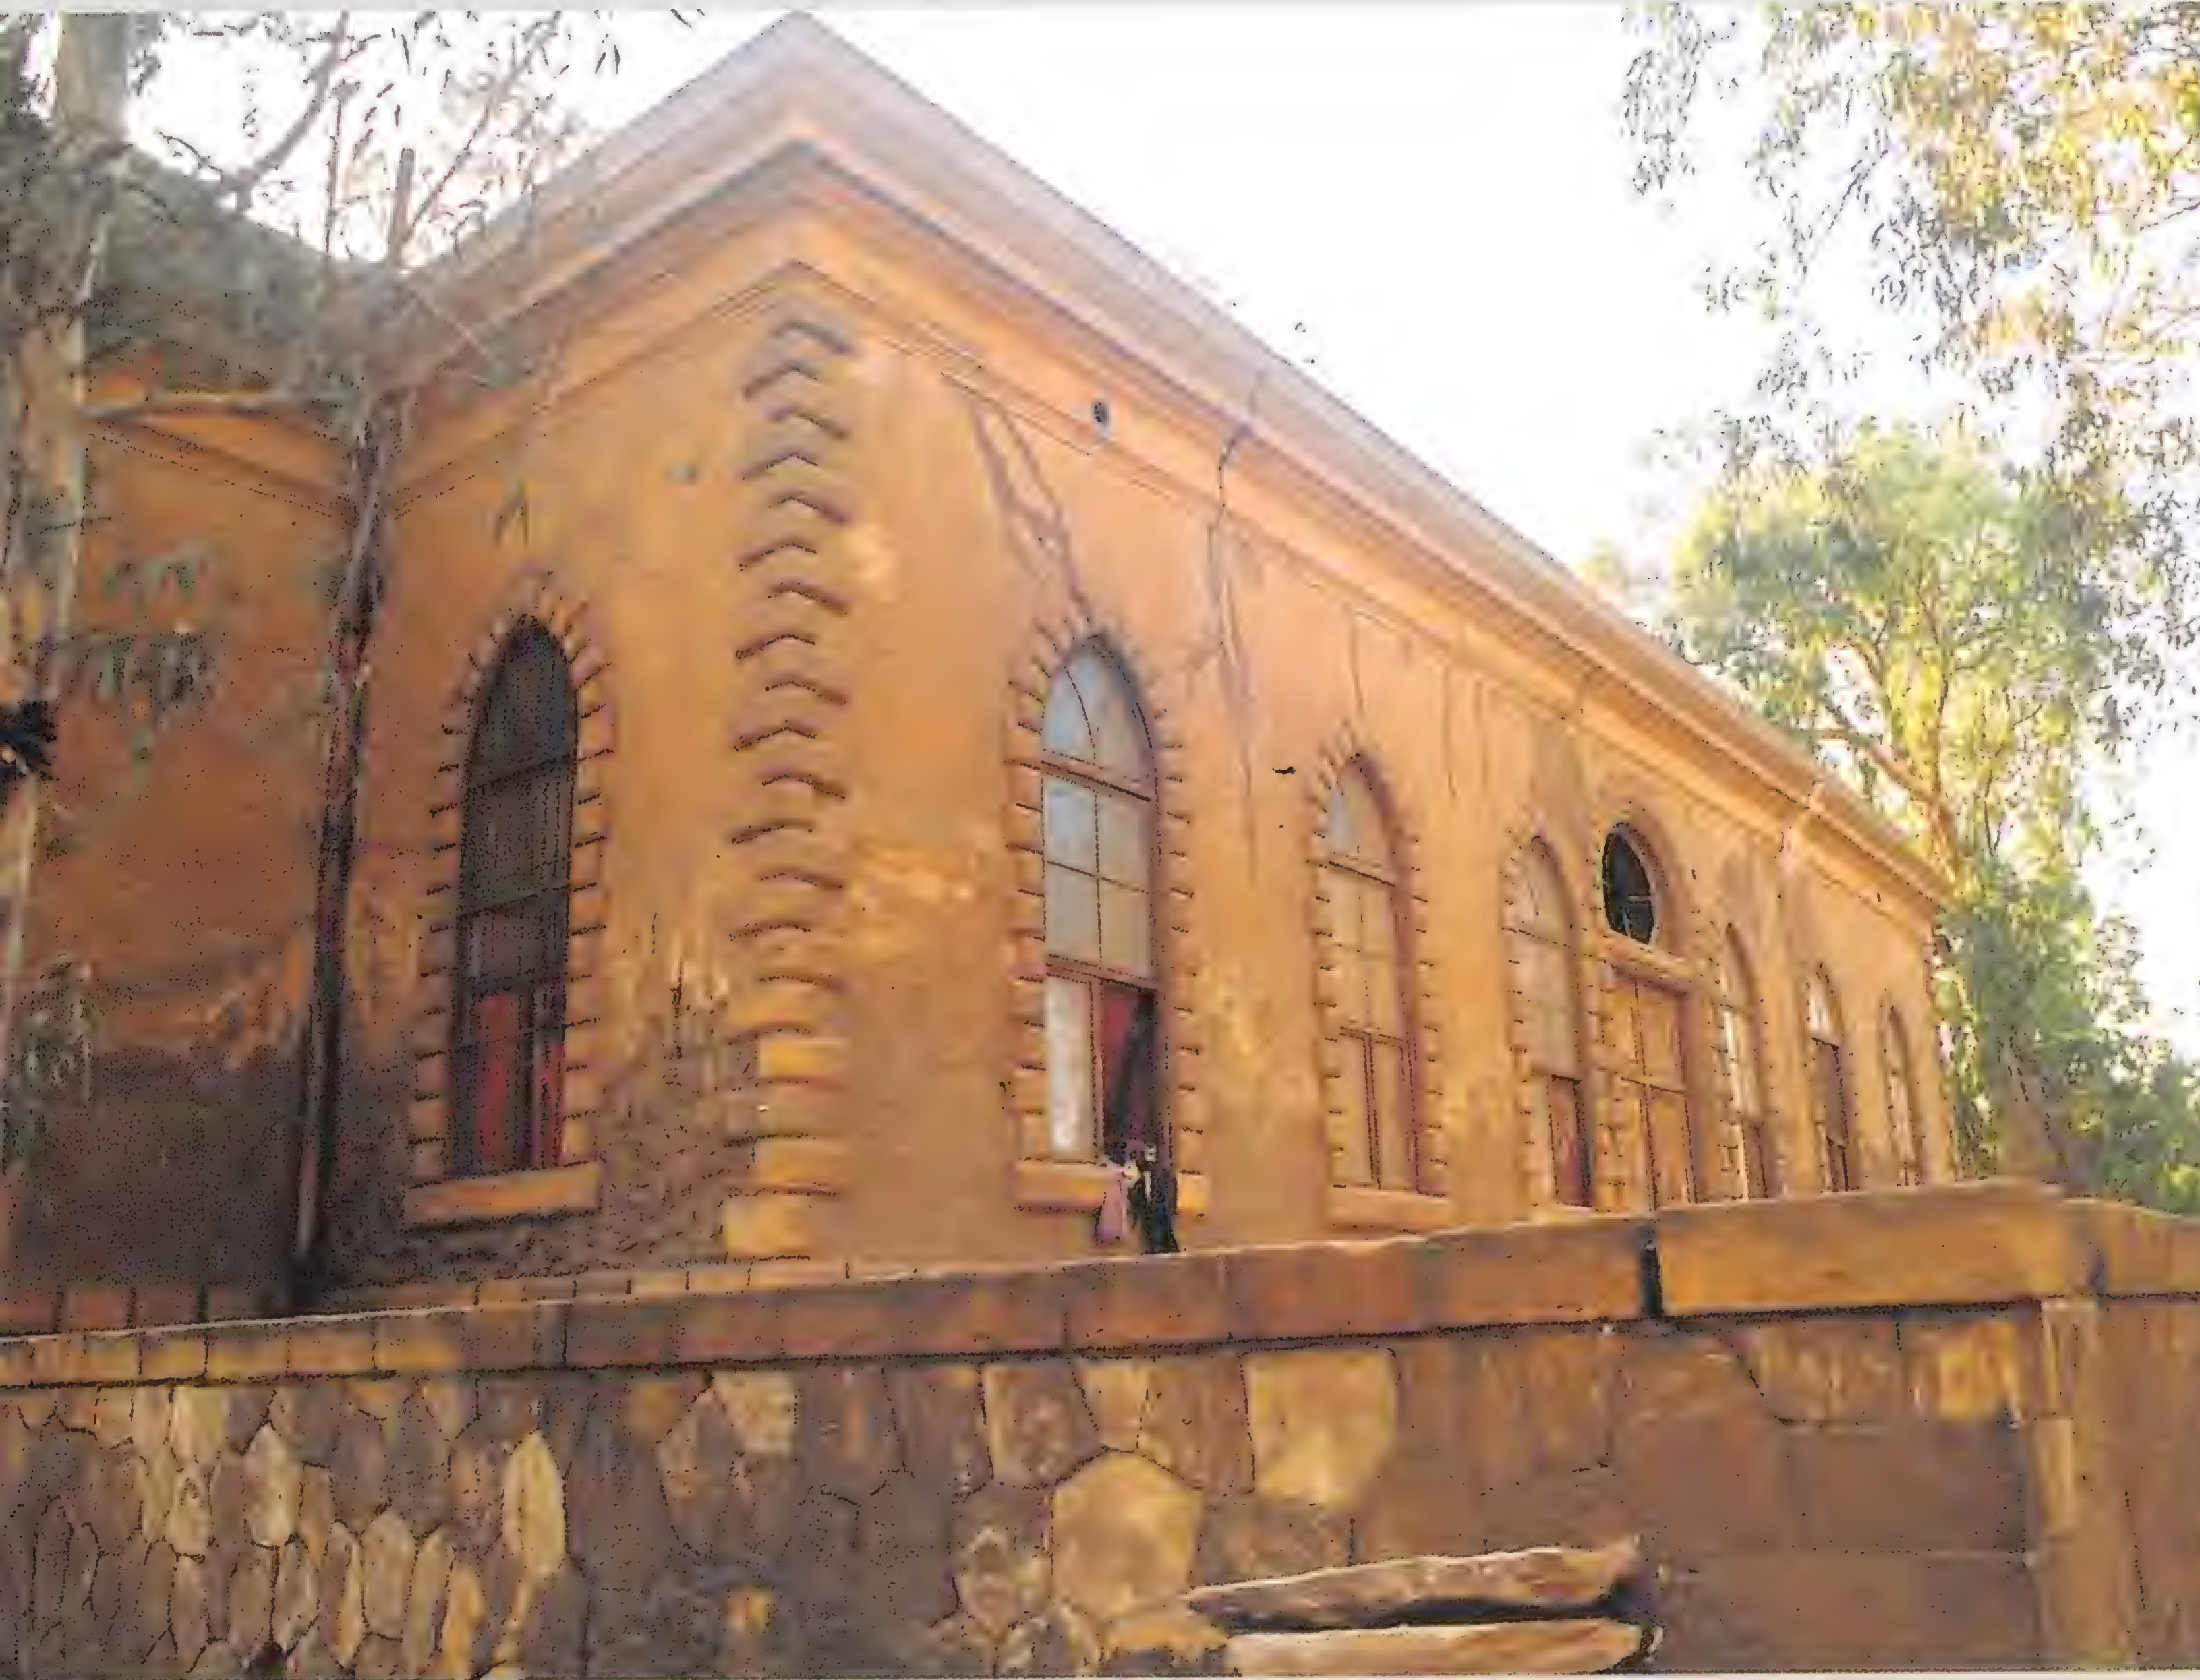
كشك الجبلالية من الخارج - وتظهر به العديد من الشروخ الكبيرة والخطرة نتيجة هبوط التربة

أحد عناصر القصر والذي لم يسلم من تدخلات الجامعة فلقد كان موقعه يستخدم كلجنة امتحانات لطلبة الكلية ذلك خلافاً للمباني الصغيرة حوله التابعة لمعهد التعاون الزراعي، وكل ذلك ساعد على تدهور حوائط المبنى وجدرانه وأبوابه، علاوة على زجاج الشبابيك والذي تحطم جزء منه نتيجة للتصرفات الغير متحضرة للطلبة ونقص الوعي التراثي لهم.

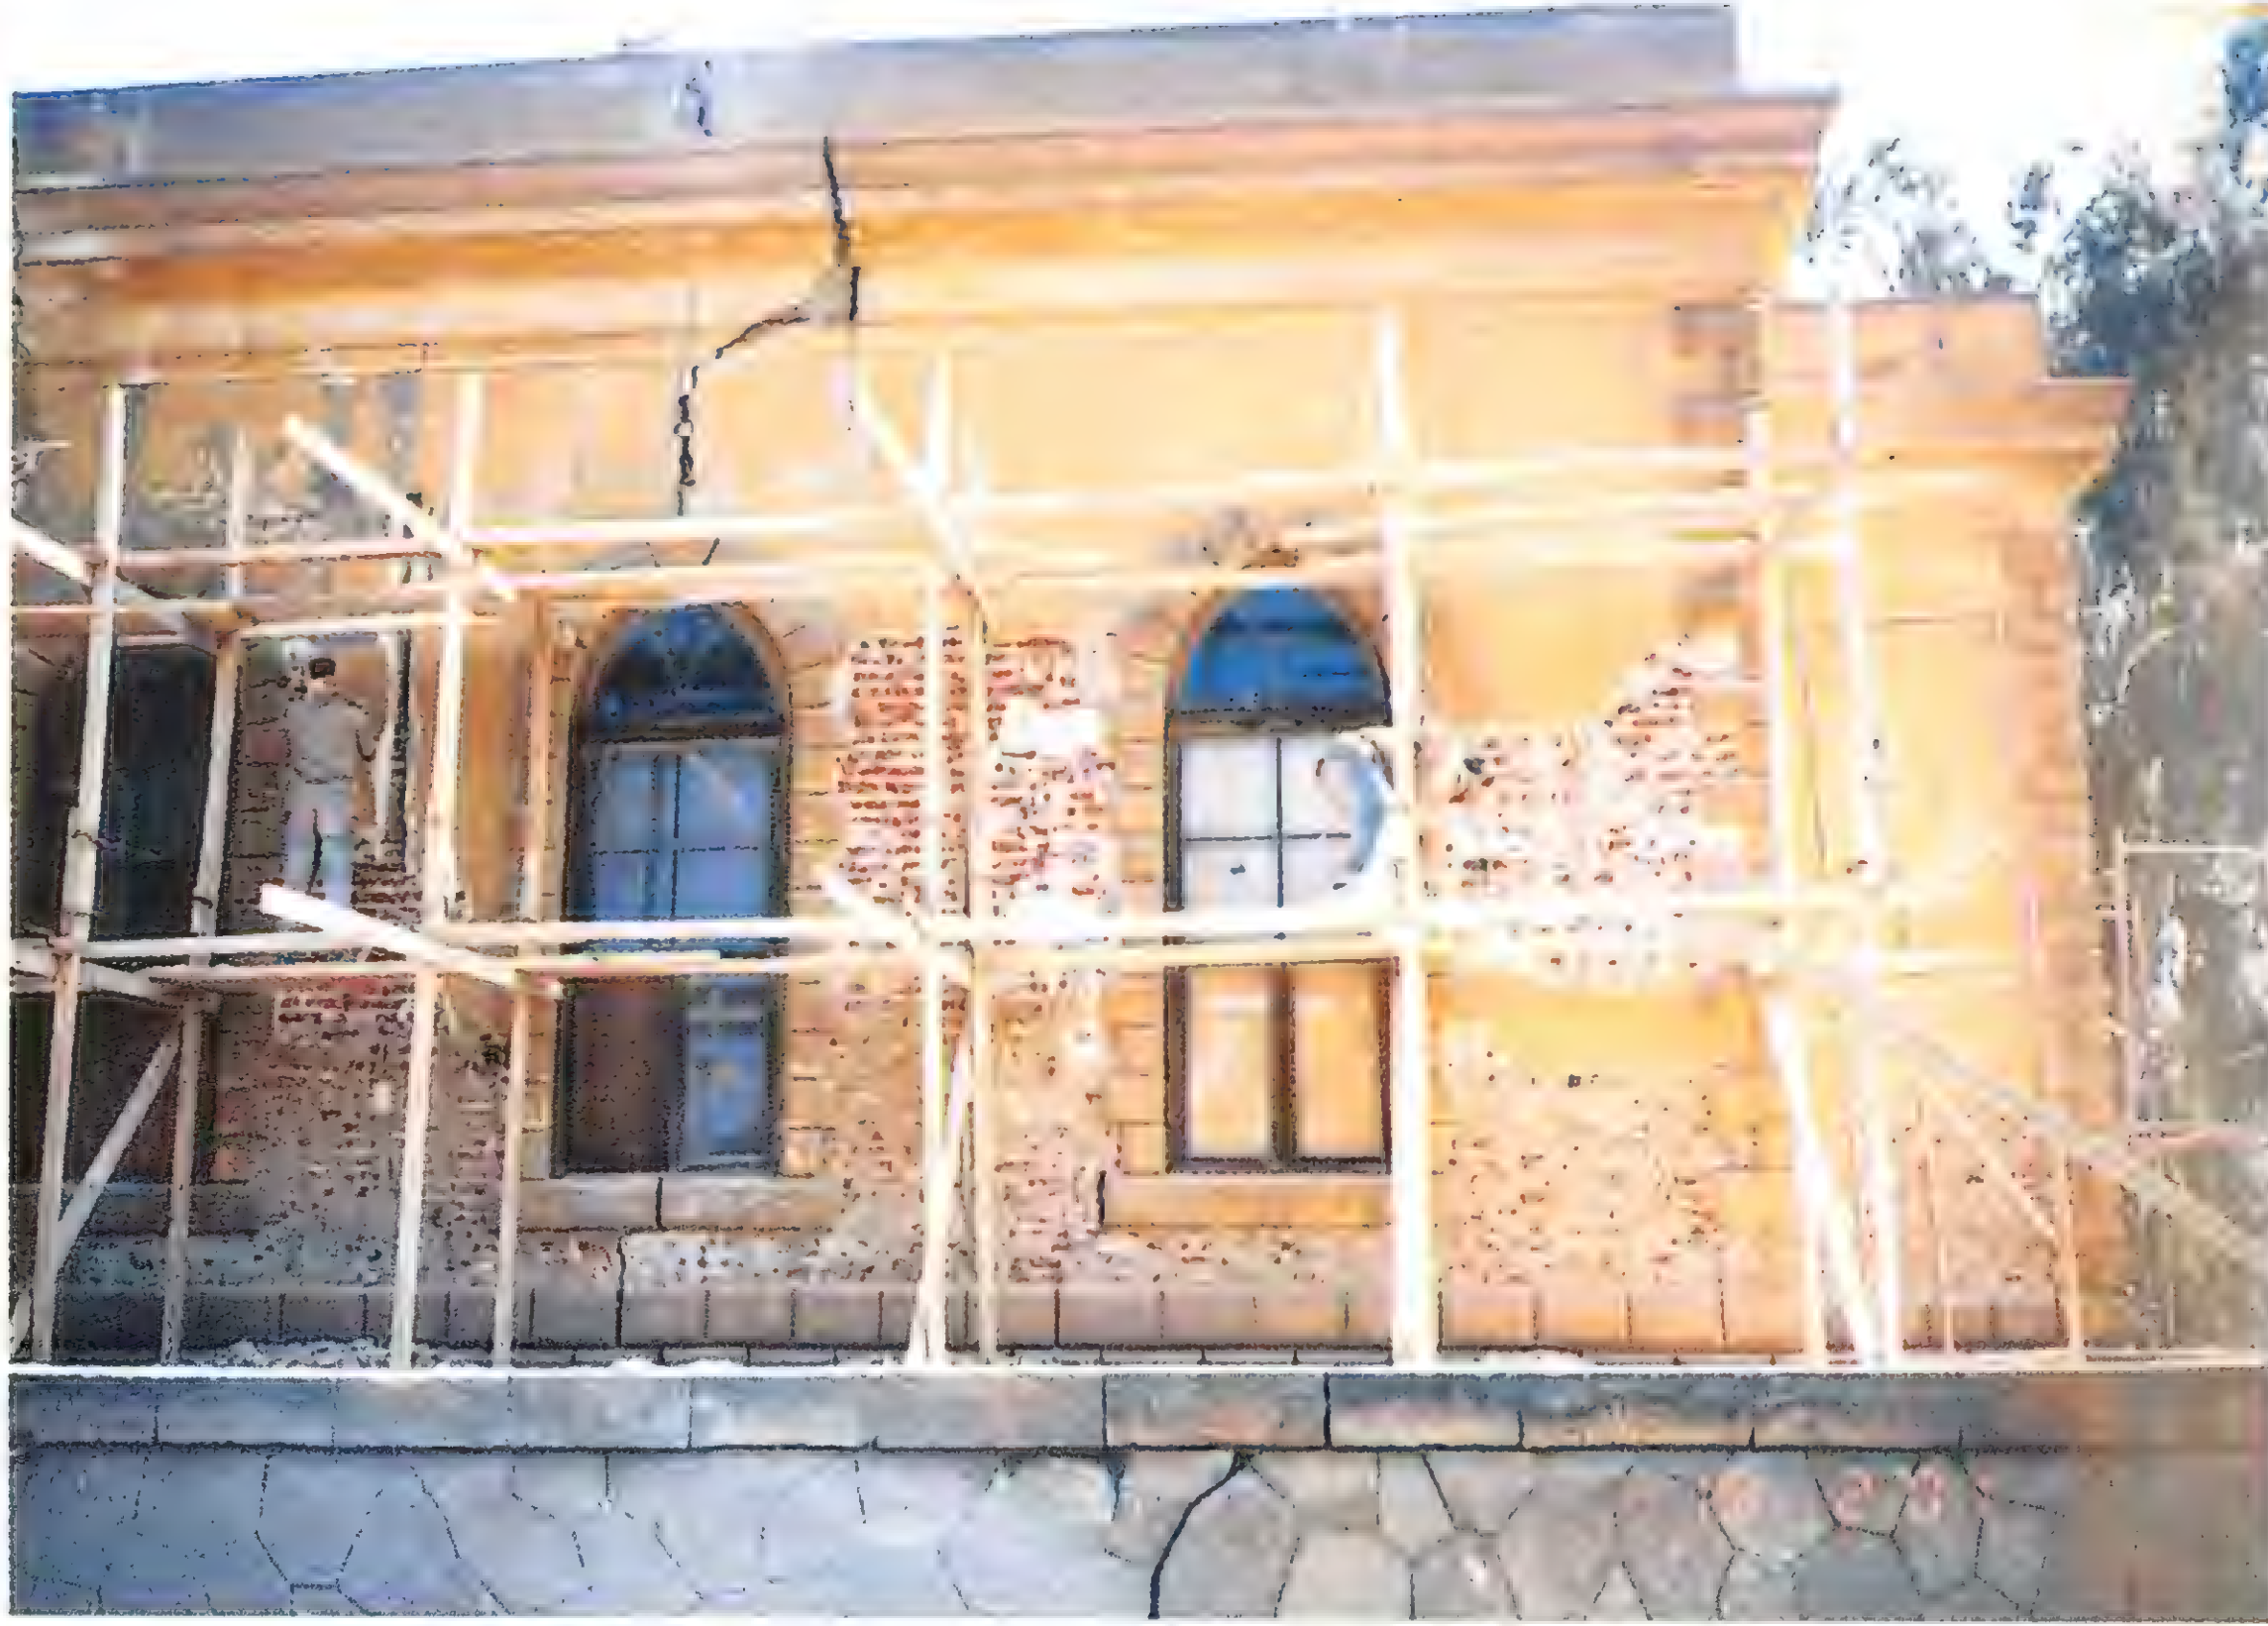
شروع قاطعة بالواجهة الخارجية

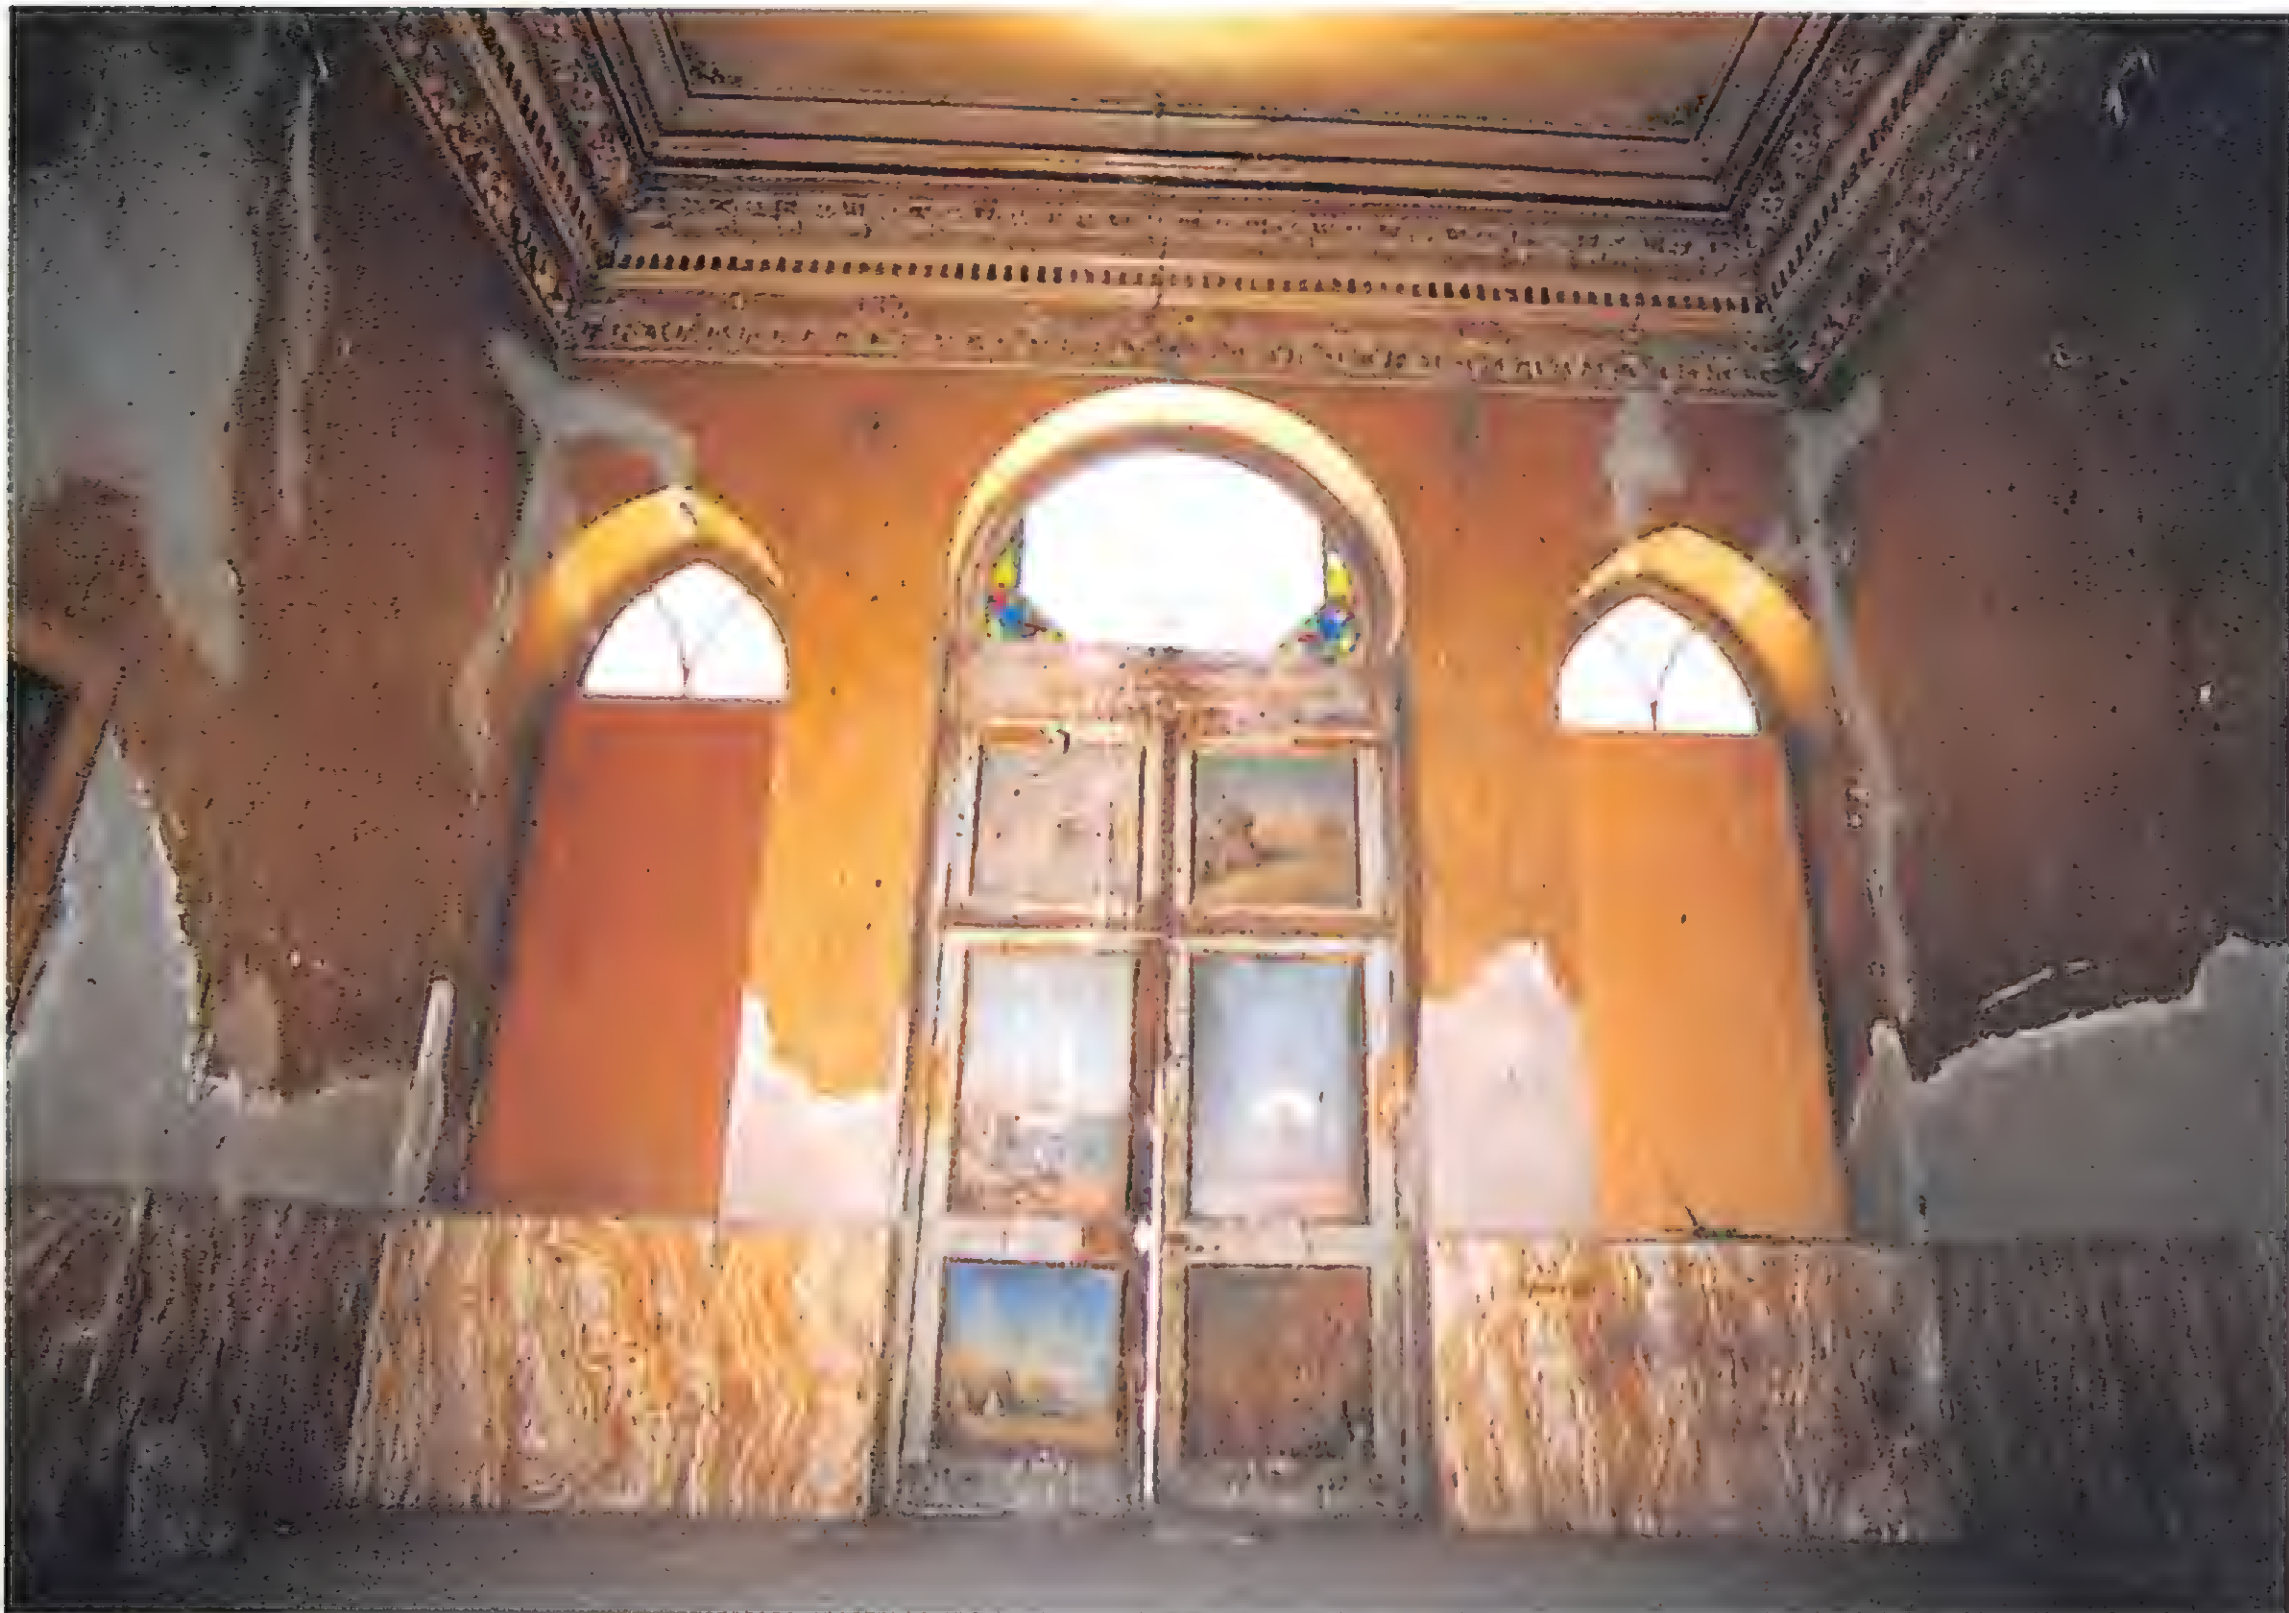
الحوائط من الداخل وحالة الشروع بها

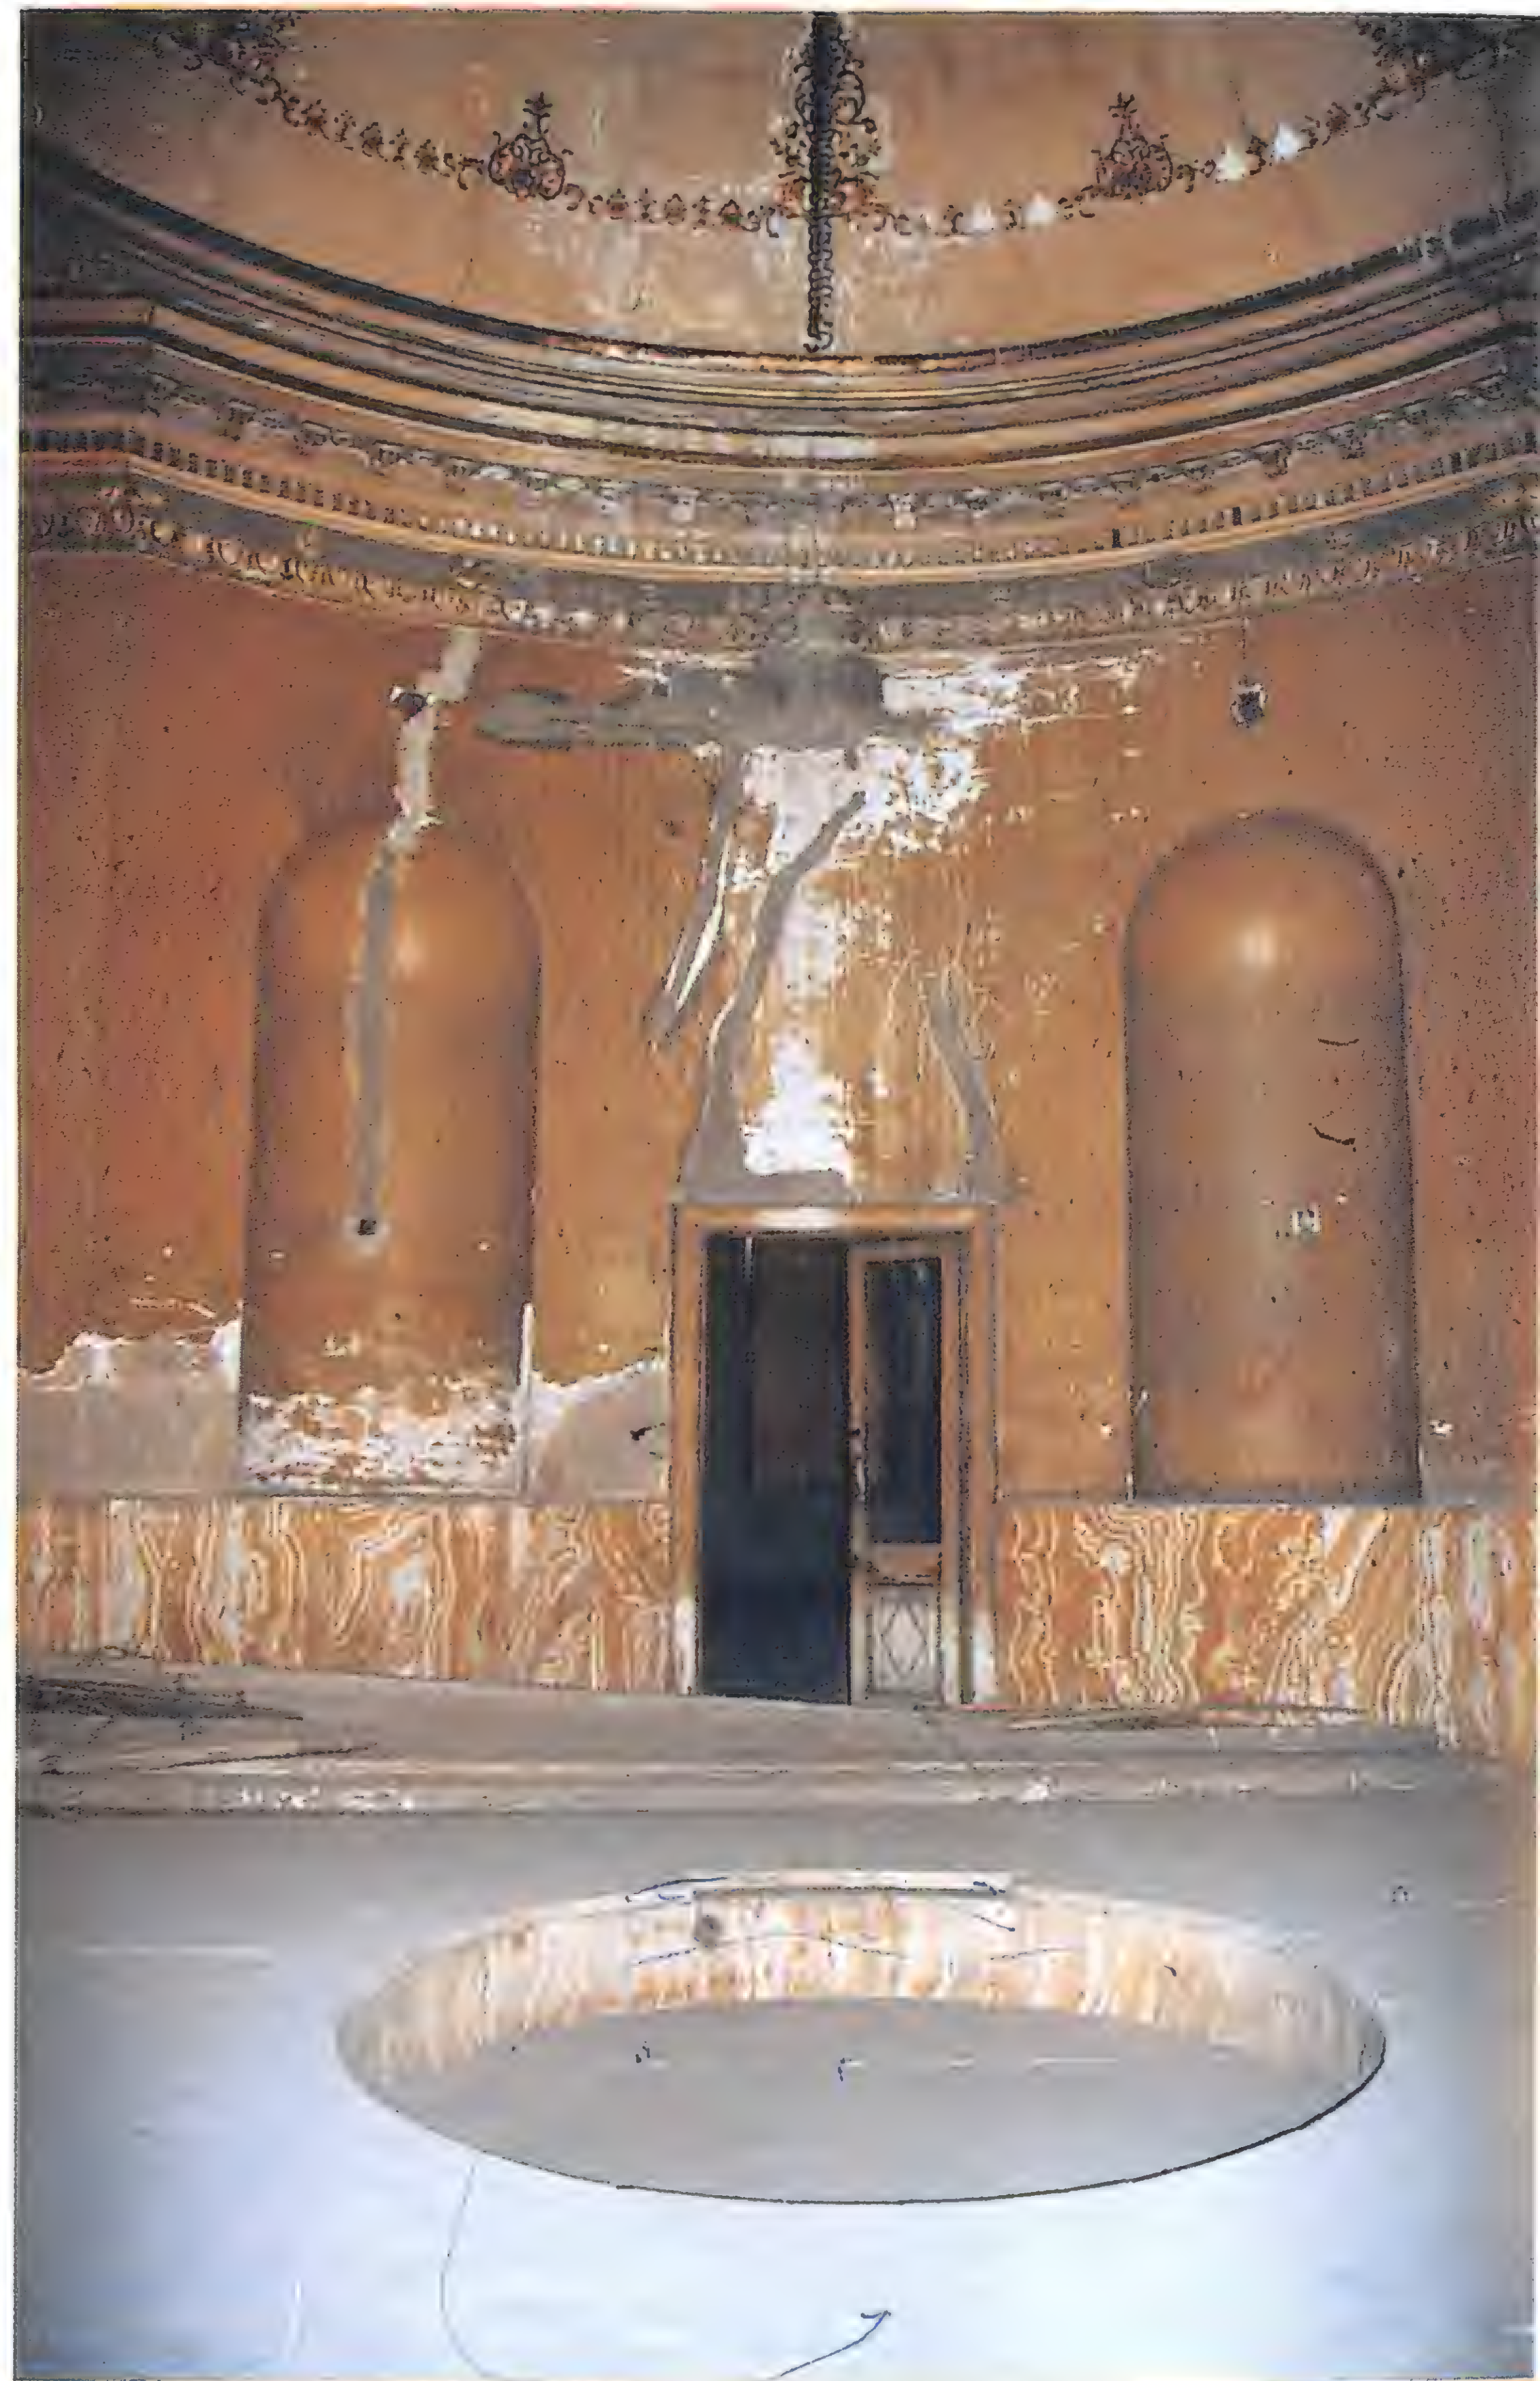
حالة التدهور في مدخل الجبلية من الداخل.

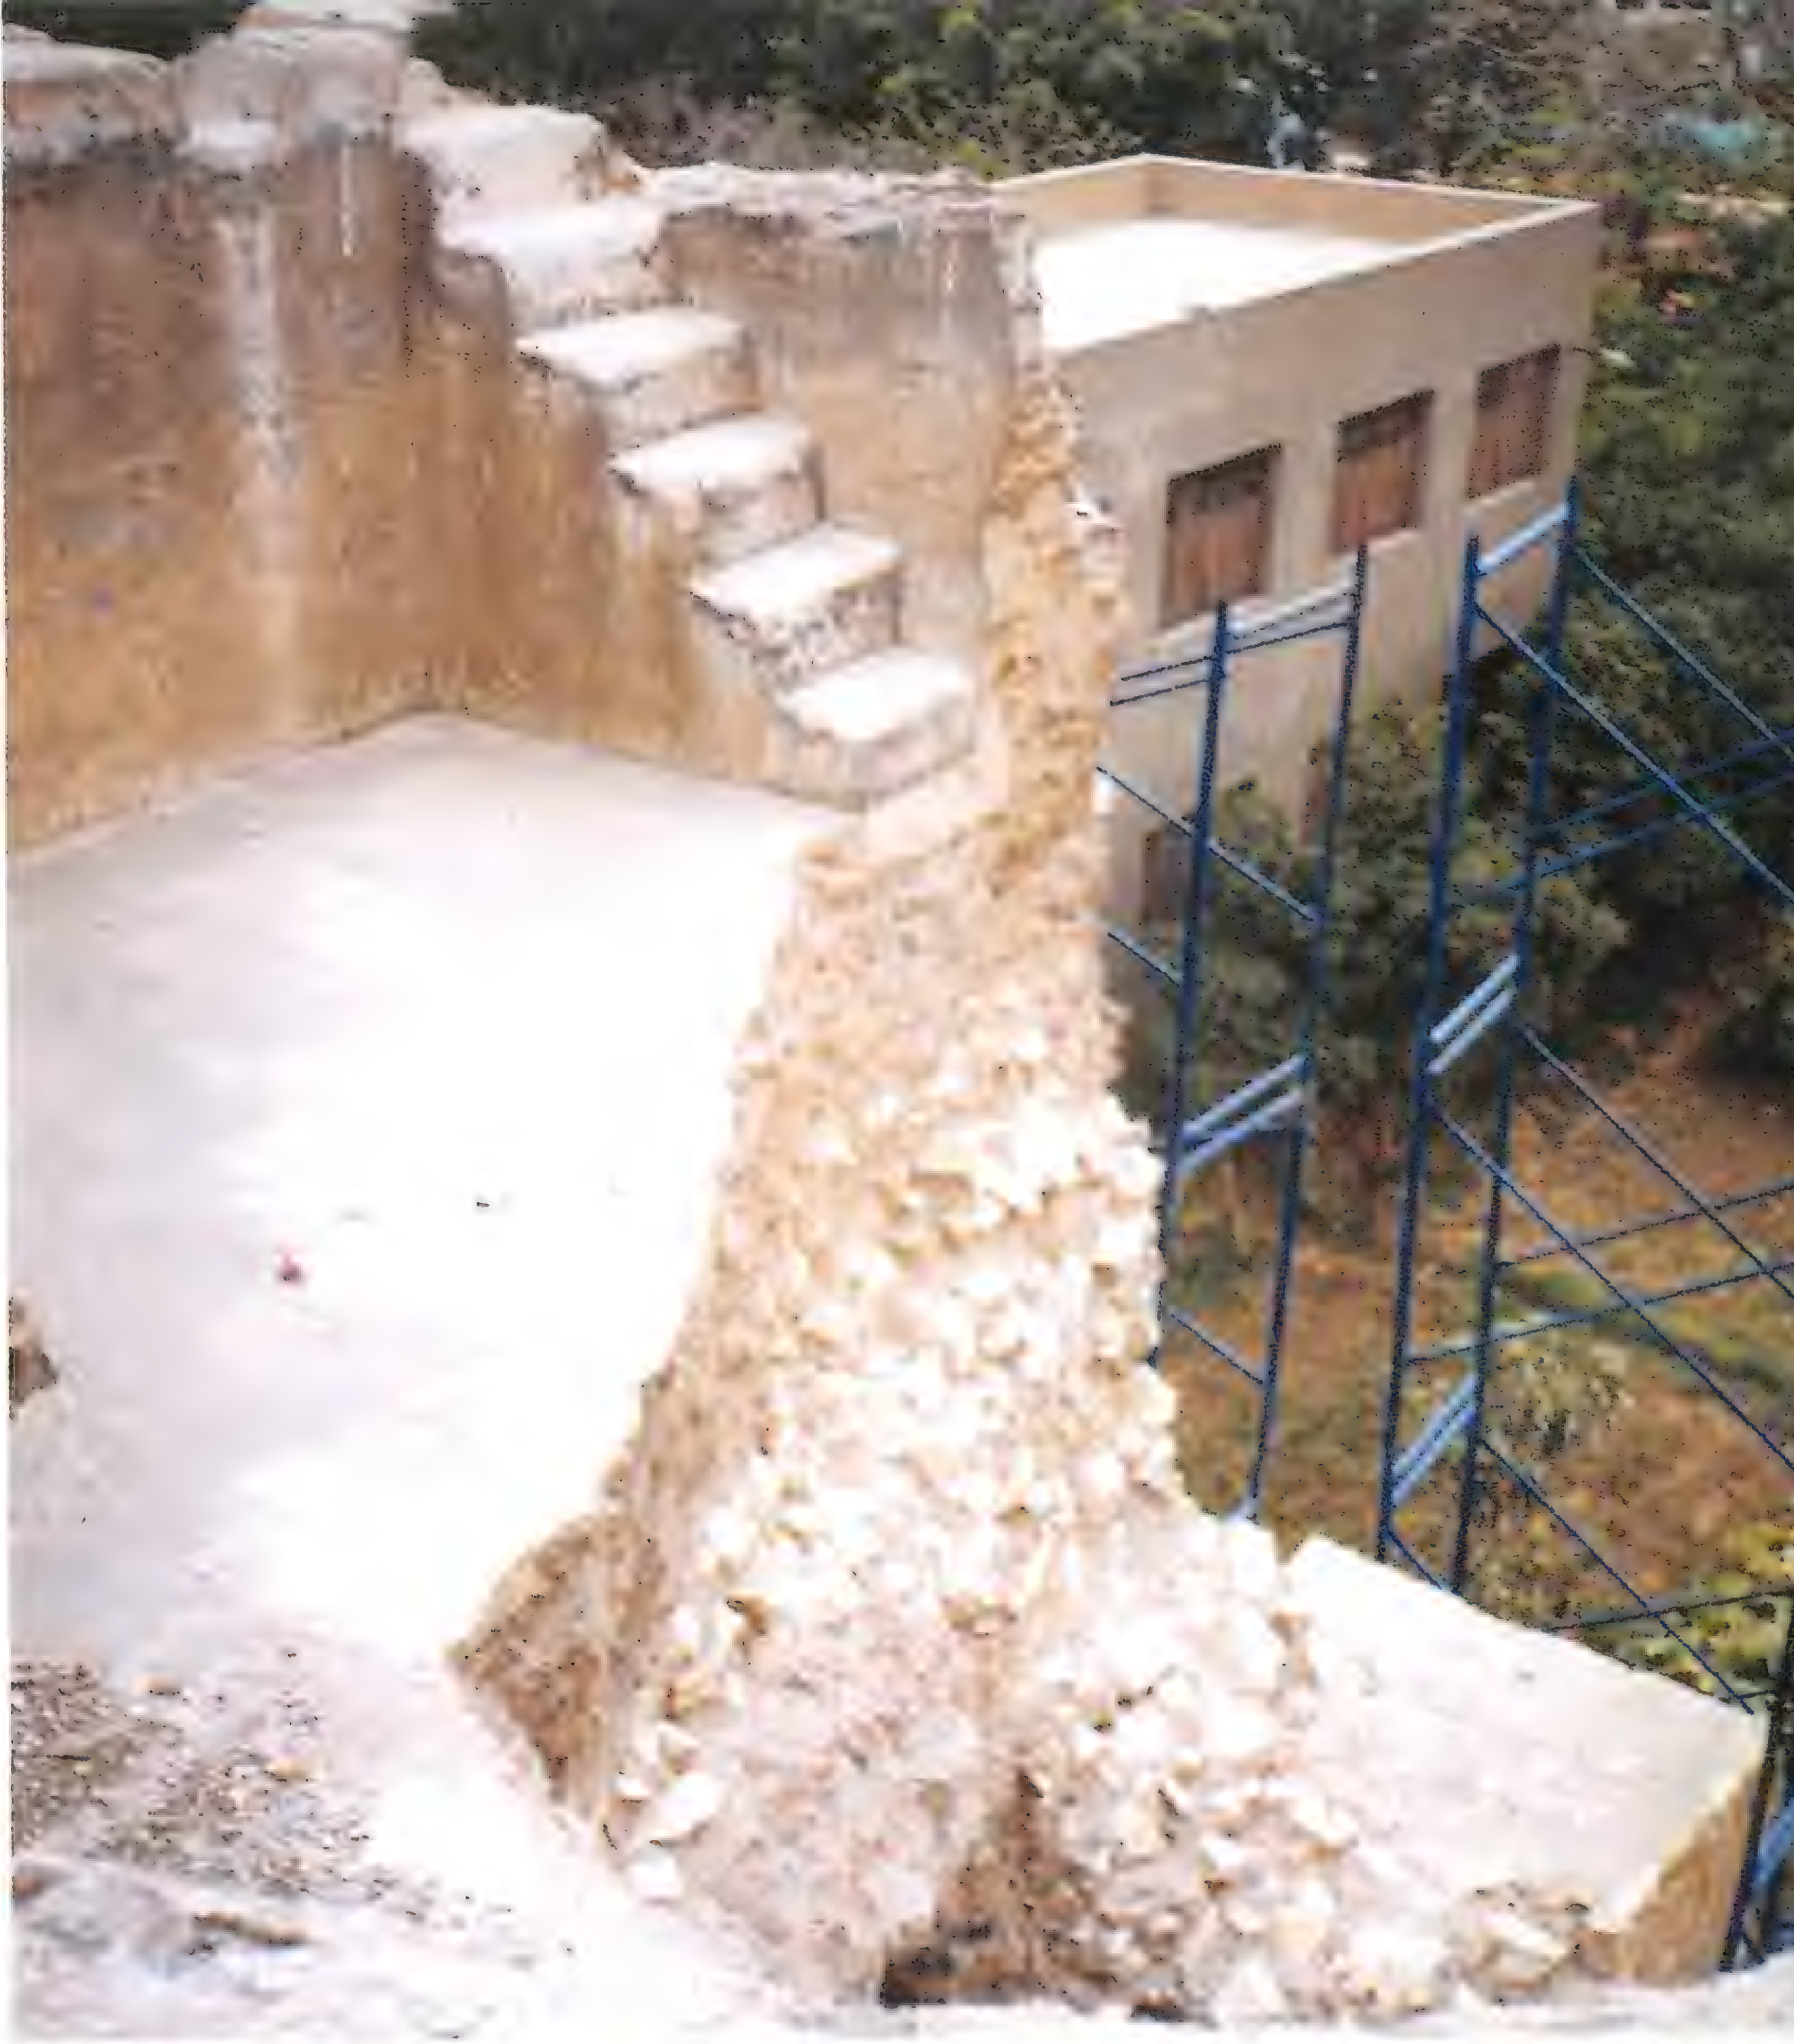
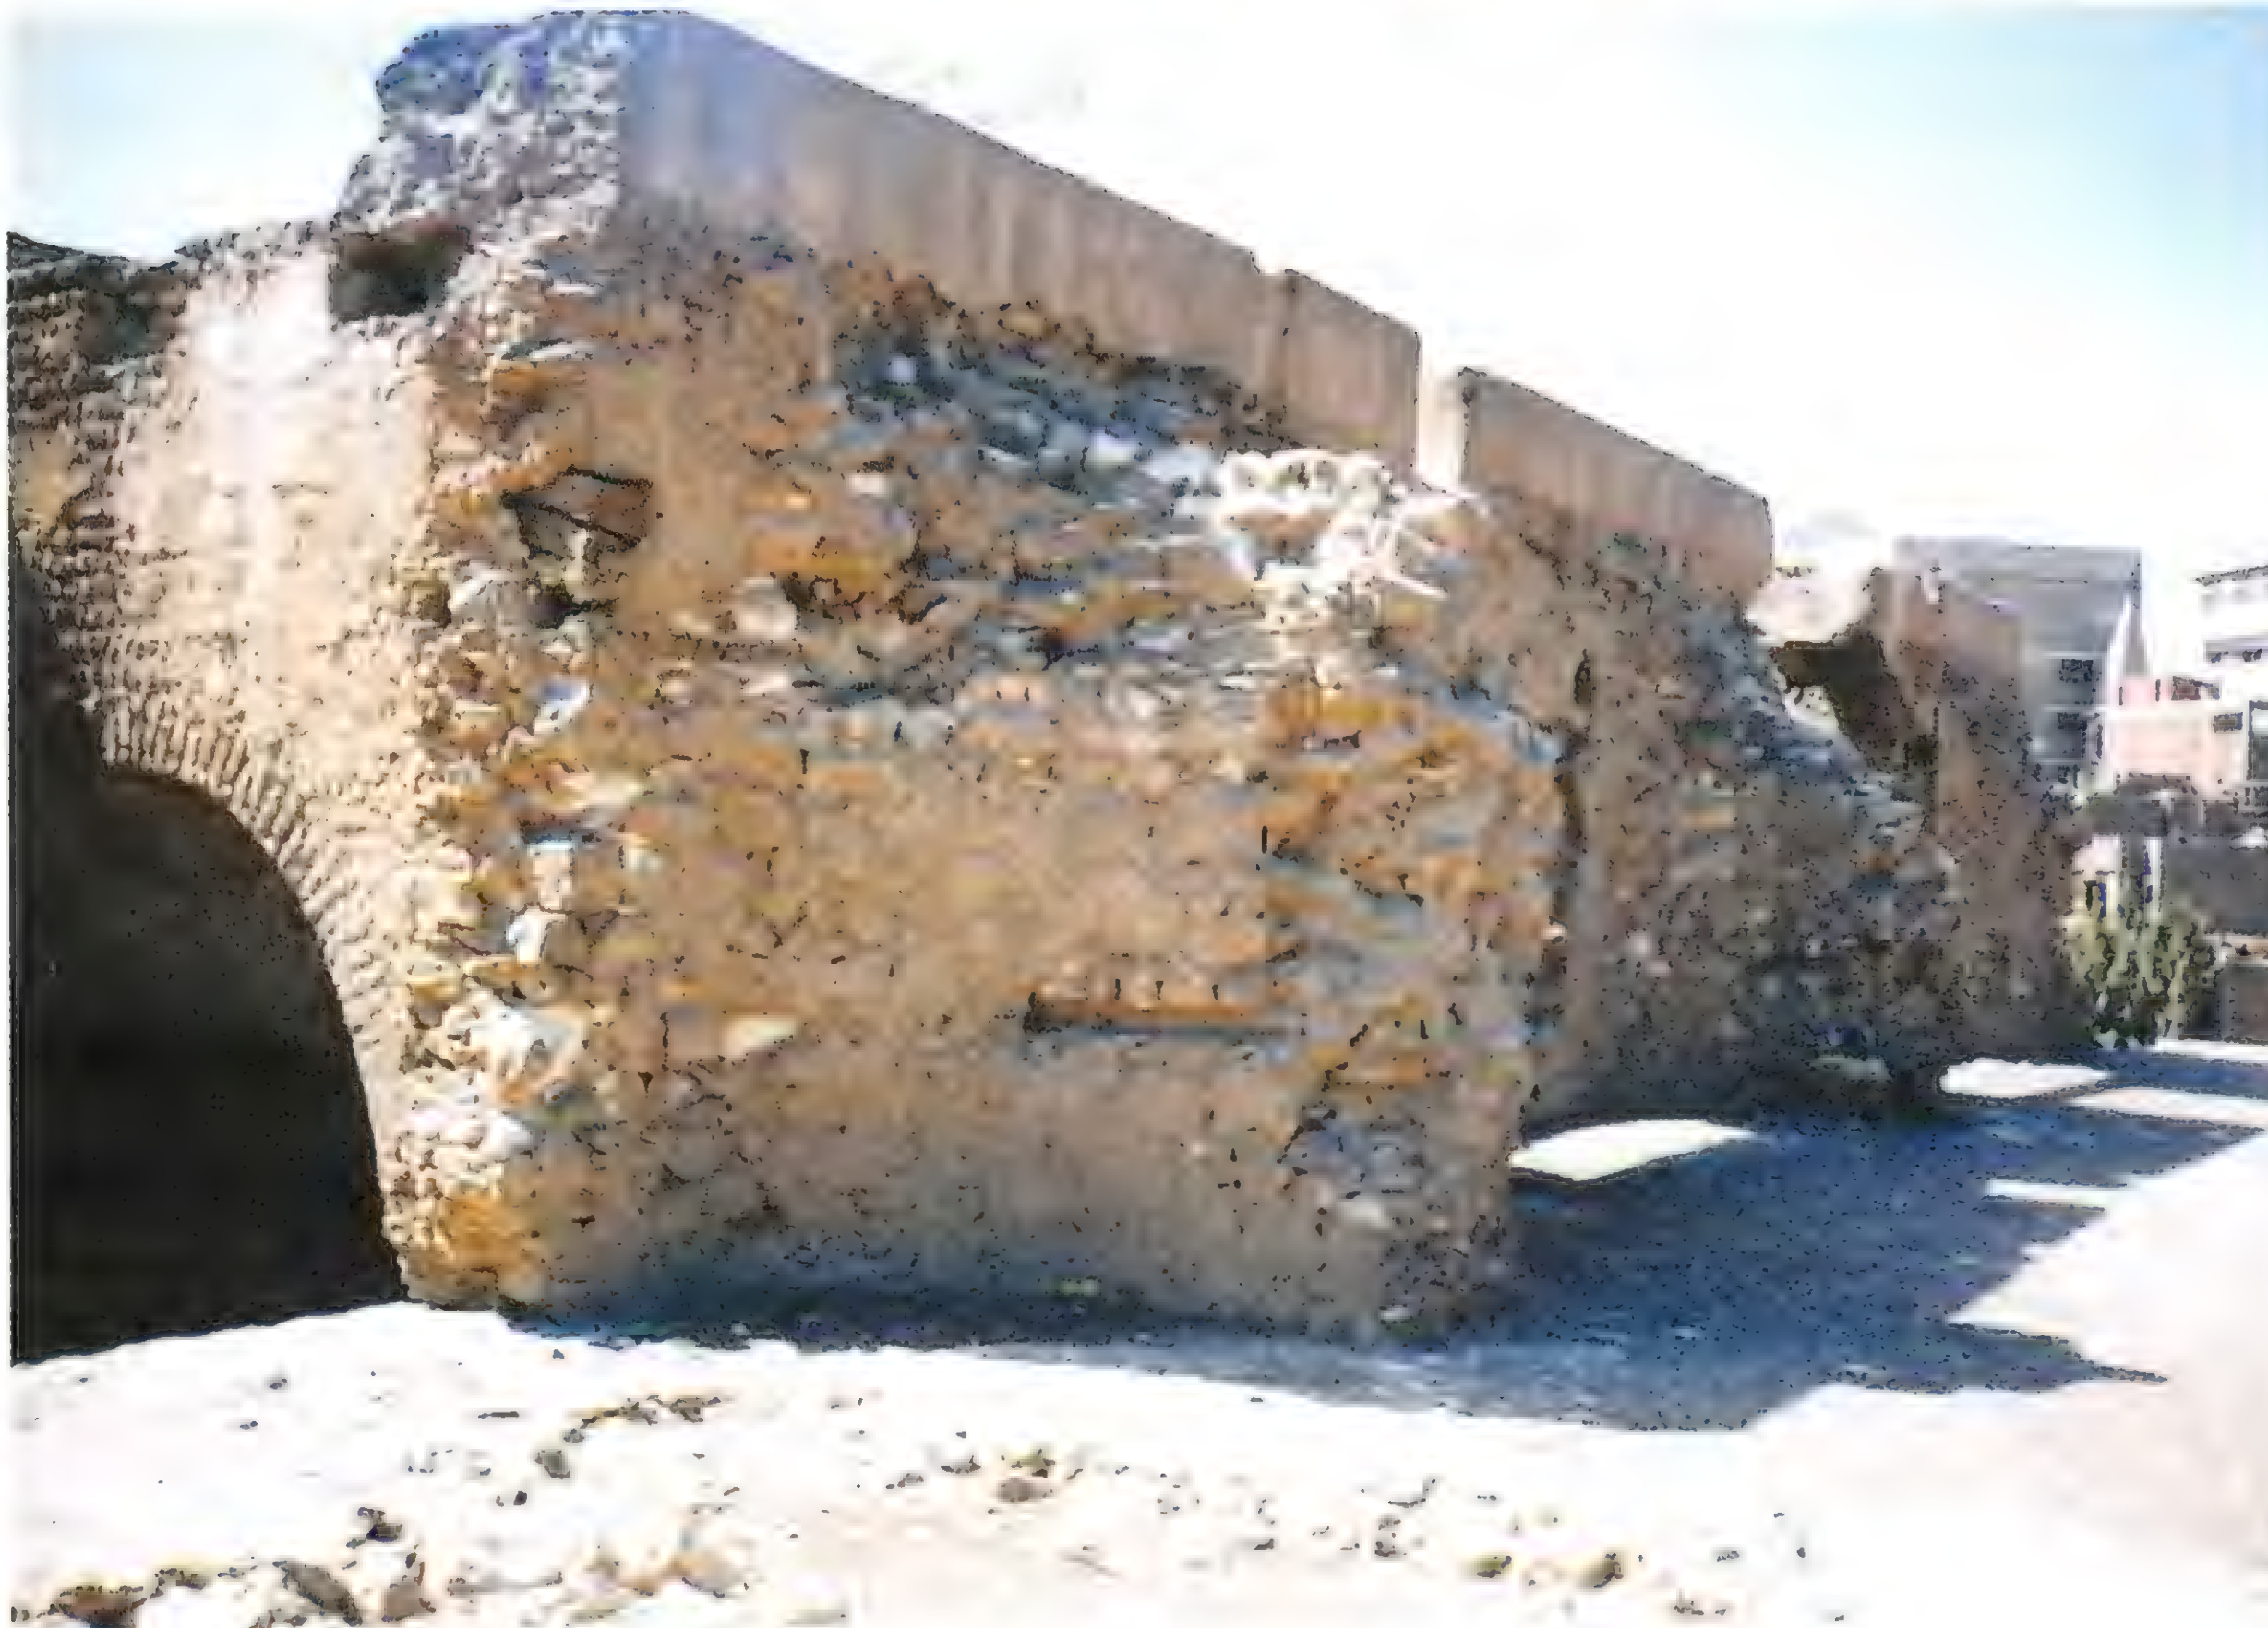
تعد الساقية الجزء التقنى الذى يمد القصر بالمياه ويضمن استمراريته، ولقد كان نتيجة لتوقف عملها وإهمالها الأثر السيئ عليها فبعد أن كانت مستمرة فى العمل وتخضع لنظام صيانة صارم، توقفت عن العمل وأصابها الإهمال ففقدت العديد من عناصرها وتدهورت أحجار بنائها لاسيما وهى فى مكان متطرف من الموقع، وتفتقر الساقية لأى توثيق سابق يوضح ميكنة وأسلوب عملها والذى زاد العمل مشقة لفهم أصولها المعمارية وكيفية عملها لضخ المياه للقصر.

مبنى الساقية وفقده لأجزاء من حوائطه
